Das Problem Altgrabungen

anhand des Beispiels „Burghörnle“

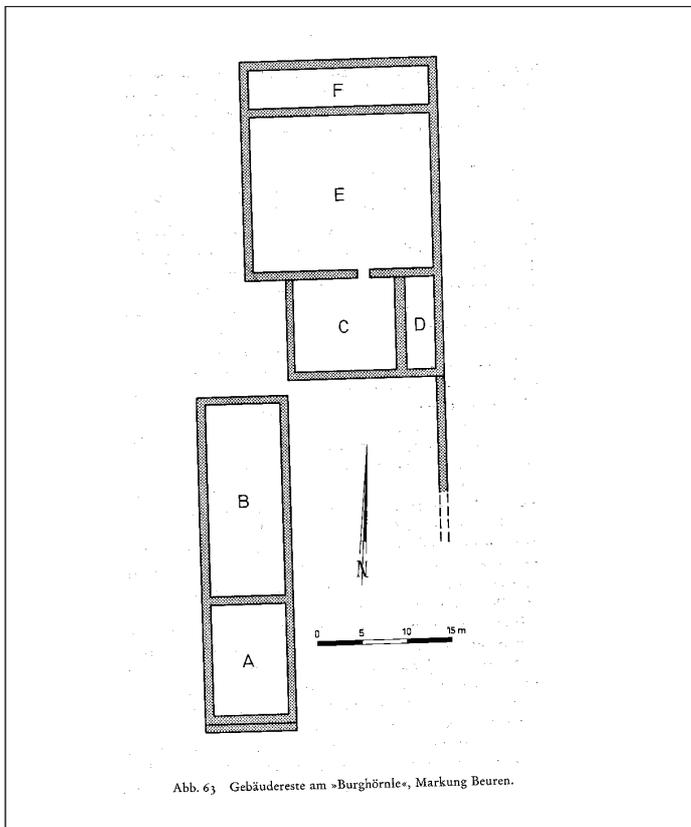
Abb. 63 Gebäudereste am »Burghörnle«, Markung Beuren.

Plan der Gebäudegrundrisse am Burghörnle, Markung Beuren

Um die Problematik von Altgrabungen deutlich zu machen, muss man gar nicht so weit in die Ferne schweifen. Ein Blick nach Erkenbrechtswiler in der Nähe von Bad Urach genügt. Hier wurde bereits im Jahr 1887 eine Ausgrabung vorgenommen, bei der die Mauern zweier Gebäude freigelegt wurden. Es wurde ein Plan mit den Gebäudegrundrissen angefertigt und die Mauern vermessen. Zu diesem Plan ist zu sagen, dass er große Schwierigkeiten mit sich bringt, da im Gegensatz zu heutigen Dokumentationen ihm nicht mehr zu entnehmen ist, welche Mauerbefunde ergraben und welche nach Oberflächenbefund ergänzt oder Anhaltspunkt rekonstruiert wurden.

Dem Plan kann weiterhin keine Phasengliederung der Fundamente entnommen werden, was an der fehlenden Beobachtung von Mauerfugen, aber auch am unkontrollierten Weggraben der anschließenden Schichten liegt. Bei dieser Grabung wurden auch Ziegelbruchstücke und Scherben gefunden, die aber heute nicht mehr auffindbar sind. Besonders bedauerlich ist, dass das Ergebnis, dass es sich hier um eine römische Siedlung handele, sich nicht mehr nachvollziehen lässt, da die Straten zerstört und die Scherben verschwunden sind. Aus den damaligen Berichten ist weiterhin nicht gesichert, ob die Zeitstellung römisch, frühmittelalterlich oder ganz anders ist – was wiederum an der unzureichenden Kenntnis der einschlägigen keramischen Funde im 19. Jahrhundert liegt.

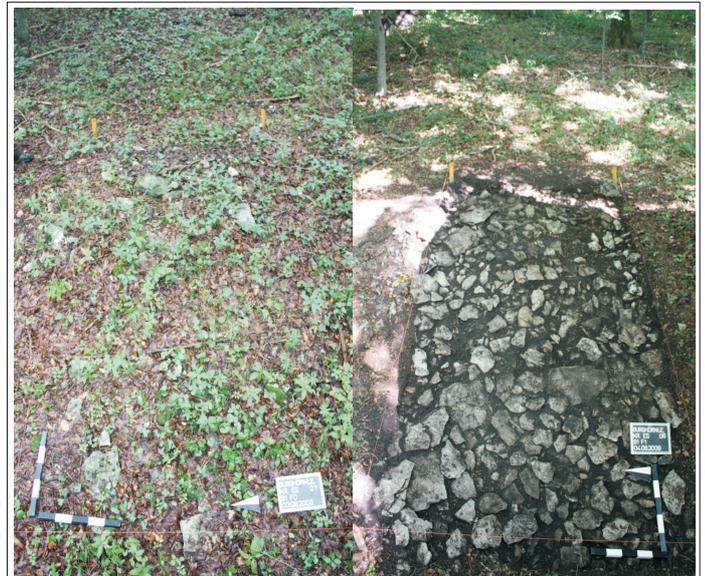
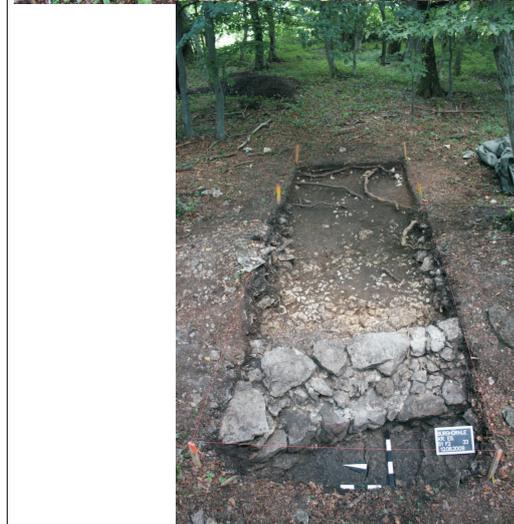
An den drei unteren Bildern ist der Schnitt 1 der Grabung am „Burghörnle“, die vom 3. bis zum 28. August 2009 stattfand, zu sehen. Schrittweise wird Schicht für Schicht abgetragen und die Befunde der einzelnen Schichten festgehalten. Eventuelle Funde in den einzelnen Schichten werden vermessen und dokumentiert, damit eine spätere Herstellung von Zusammenhängen während der Auswertung möglich ist.

Oben links: Waldboden
Oben rechts: nach Abtrag der Humusschicht
Unten: Nach Entfernung der Versturzschicht
